Всегда ли прокладка головки блока цилиндров является причиной поломки двигателя? Действительные причины и меры против них

Правильное определение и предотвращение типичных поломок

Прокладки головок блока цилиндров

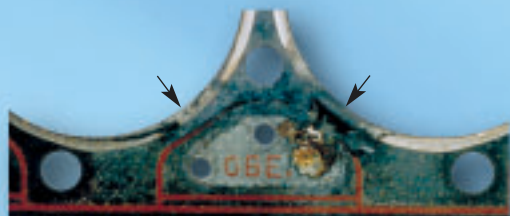
1. Выход из строя прокладки ГБЦ грузового автомобиля из-за прорыва отработавших газов

между цилиндрами два и три (цикл выпуска) происходит сильное проникновение отработавших газов. Мягкий материал прокладки в зоне отверстий для воды разрушен.

в результате несоблюдения методики затяжки болтов, предписанной производителем, прокладка ГБЦ не была зажата в должной степени. Из-за этого отработавшие газы проникли в охлаждающую жидкость. Следствием этого стали высокое давление охлаждающей жидкости, её потеря, а также разрушение прокладки головки блока цилиндров.

- опустилась гильза цилиндра;
- деформировались детали;
- у блока цилиндров и головки цилиндров слишком высокая шероховатость поверхности;
- начало подачи топлива установлено неправильно, из-за этого давление цикла оказывается слишком высоким.

- чтобы обеспечить качество и надежность, следует обязательно использовать только новые болты головки блока цилиндров.
- Болты головки блока цилиндров затягивать с предписанным усилием крутящего момента в соответствии с инструкциями производителя.

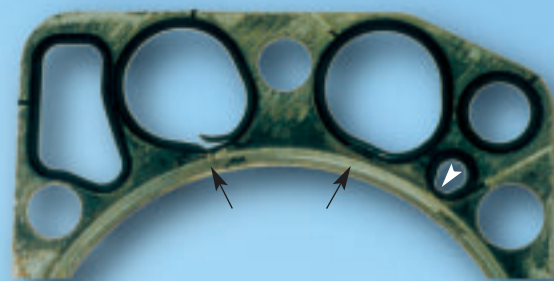
на отверстии для толкателя эластомерный герметизирующий элемент отделился от основы прокладки. То же самое и на отверстии для охлаждающей жидкости (малая стрелка). Из-за этого происходит большая потеря воды.

неплоская поверхность головки цилиндра привела к прорыву ОГ (большие стрелки). Герметизирующие элементы из эластомера были из-за высокого давления газа сорваны с основы прокладки. Процесс разрушения был ускорен тем, что двигатель постоянно эксплуатировался на полной нагрузке.

- слишком малые силы затяжки болтов блока головки цилиндров;
- выступ гильзы цилиндра установлен неправильно.

- перед монтажом тщательно проверить плоскостность герметизируемых поверхностей деталей, при необходимости – подшлифовать.

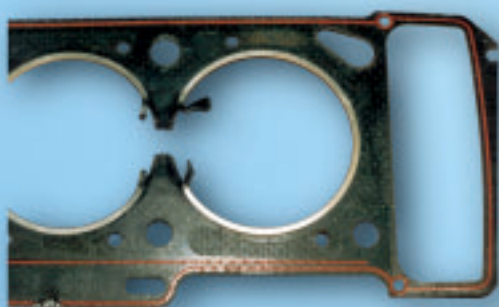
2. Выход из строя прокладки ГБЦ легкового автомобиля из-за прорыва отработавших газов

Проявление повреждения:
сожженная перемычка между камерами сгорания между цилиндрами один и два.

Причина:
в результате несоблюдения предписанных усилий момента затяжки болтов, а также из-за использования старых болтов ГБЦ прокладка на разрушенном участке была зажата недостаточно, произошел прорыв отработавших газов. А чрезмерная термическая нагрузка привела к разрушению прокладки на участке перемычки.

- узлы двигателя не плоские; участки перемычек на блоке двигателя и головке цилиндров деформированы;
- неправильная регулировка двигателя, из-за чего возникает термическая перегрузка.

- при монтаже следить за соблюдением предписанных инструкций.

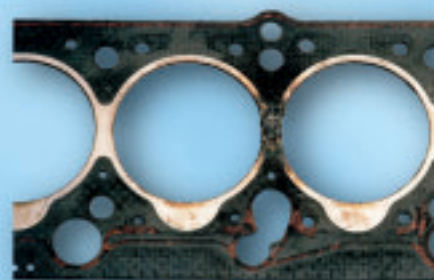
Проявление повреждения:
перемычка камер сгорания и мягкий материал прокладки сожжены на участке между цилиндрами три и четыре. Между цилиндрами три и два началось потемнение.

неконтролируемый процесс сгорания привел к возникновению термической перегрузки материала прокладки и в результате к его разрушению.

- затяжка болтов головки цилиндра была произведена не по инструкции;
- узлы двигателя не плоские;
- неполадки в системе охлаждения, неисправный термостат.

- после монтажа проверить регулировку впрыска топлива.
- Тщательно проверить форсунки и проконтролировать герметичность.

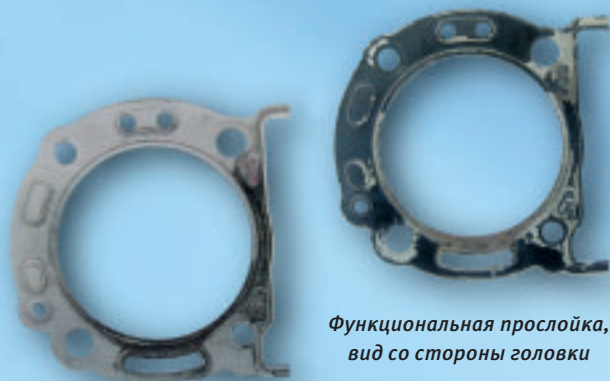
3. Причина отказа – прорыв отработавших газов на двухслойной металлической прокладке

на металлической прослойке-стоппере и на функциональной прослойке видны четкие почернения в направлении охлаждающего канала. Утечка ОГ образуется между прослойкой-стоппером и функциональной прослойкой.

Прослойка-стоппер, вид со стороны блока двигателя

Функциональная прослойка, вид со стороны головки

усилие момента затяжки было слишком малым, из-за этого возникло недостаточное герметизирующее сжатие.

- узлы двигателя неплоские (деформированные из-за термических перегрузок).

- при монтаже следить за тщательным и обязательным соблюдением предписанных монтажных инструкций в части усилий момента затяжки.

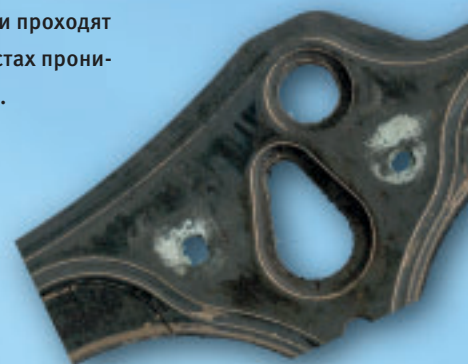
4. Выход из строя из-за повышения давления в системе охлаждения в результате попадания в нее отработавших газов

на многослойной металлической прокладке ГБЦ на участке водяных каналов четко видны оттиски в форме линий. Они образованы герметизируемое поверхностью головки цилиндров и проходят в направлении камеры сгорания. В местах проникновения воды видна четкая белесость.

поверхность головки цилиндра была обработана недостаточно тщательно или даже совсем не обработана. Из-за этого произошло проникновение отработавших газов в контур системы охлаждения и термическая перегрузка (повышение давления).

- из системы охлаждения не был полностью удален воздух, по этой причине не происходила циркуляция охлаждающей жидкости;
- контур системы охлаждения прерван (водяная помпа, термостат, вентилятор);
- высокое противодавление ОГ привело к перегреву двигателя (например, неисправен катализатор).

- перед монтажом очень тщательно проверить состояние герметизируемых поверхностей и обеспечить плоскостность головки цилиндров (очень мелкая структура, допустимые значения шероховатости для обработки головки цилиндров – $R_z 11 \mu\text{m}/R_{\text{max}} 15 \mu\text{m}$).

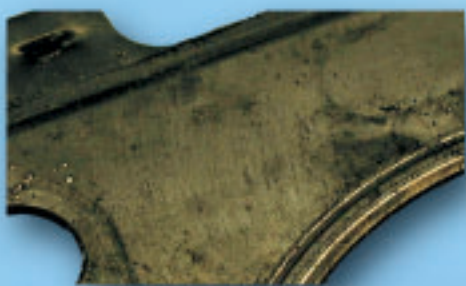
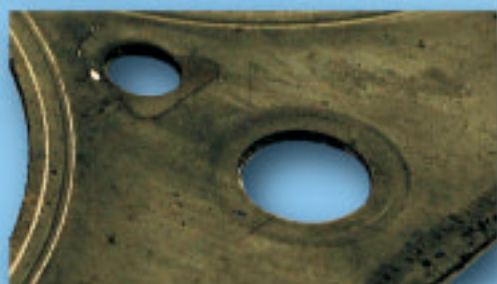
5. Выход из строя прокладки ГБЦ из-за превышения давления в системе охлаждения в результате проникновения в нее отработавших газов

на многослойной металло-эластомерной прокладке ГБЦ четко видны оттиски в форме линий. Они образованы герметизируемой поверхностью головки цилиндров и проходят в направлении камеры сгорания.

поверхность головки цилиндров была обработана слишком грубо или даже совсем не обработана. Из-за этого произошло проникновение отработавших газов в контур системы охлаждения и термическая перегрузка (повышение давления).

- из системы охлаждения не был полностью удален воздух, по этой причине не происходила циркуляция охлаждающей жидкости;
- контур системы охлаждения прерван (водяная помпа, термостат, вентилятор);
- высокое противодавление ОГ привело к перегреву двигателя (например, неисправен катализатор).

- перед монтажом очень тщательно проверить состояние герметизируемых поверхностей и обеспечить плоскостность головки цилиндров (очень мелкая структура, допустимые значения шероховатости для обработки головки цилиндров – $R_z 11 \mu\text{m}/R_{\text{max}} 15 \mu\text{m}$).

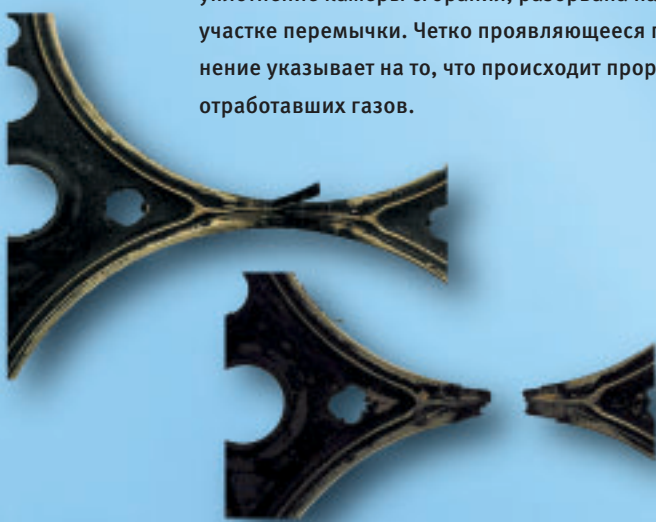
1. Причина выхода из строя – термическая перегрузка двухслойных металлических прокладок

Проявление повреждения:
металлическая функциональная прослойка, в которую у этой модификации интегрировано уплотнение камеры сгорания, разорвана на участке перемычки. Четко проявляющееся почернение указывает на то, что происходит прорыв обработавших газов.

Причина:
к прорыву ОГ привела деформация деталей двигателя. Вызванная этим чрезмерная термическая нагрузка металлической прослойки привела к ее разрушению.

- низкое качество топлива (слишком низкое октановое число);
- слишком высокая степень сжатия;
- регулировка двигателя (у свечей зажигания неправильное калильное число);
- усилие предварительной затяжки болтов оказалось недостаточным (качество болтов, затяжка болтов).

- перед монтажом тщательно проверить детали на отсутствие деформаций и на высокое качество обработки поверхностей.

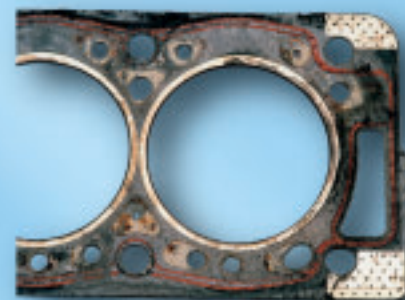
2. Причина выхода из строя – термическая перегрузка прокладок ГБЦ из металла и мягкого материала

Проявление повреждения:
вблизи отверстий для охлаждающей жидкости мягкий материал без покрытия сильно вспучился.

Причина:
после монтажа двигателя из системы охлаждения не был как следует удален воздух. Возник перегрев двигателя из-за повышенной температуры охлаждающей жидкости. Образование пара привело к разбуханию мягкого материала прокладки на участке каналов для охлаждающей жидкости. В результате этого мягкий материал прокладки отделился от металлической основы.

- работу системы охлаждения ограничивает водяная помпа или термостат;
- проток охлаждающей жидкости в системе охлаждения (например, в радиаторе) ограничен отложениями накипи.

- после монтажа обеспечить тщательное проведение удаления воздуха из системы охлаждения.

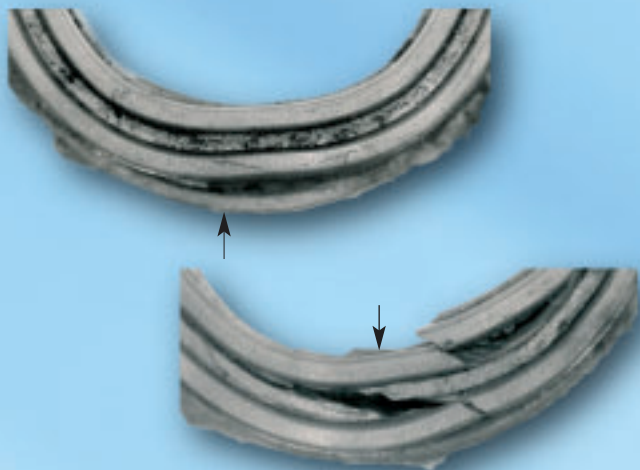
1. Причина выхода из строя – утечка масла, разрушение герметизирующего элемента при монтаже головки цилиндров (легкового автомобиля)

эластомерные герметизирующие элементы отжаты от основы, порезаны или разорваны.

головка цилиндра при монтаже из-за неправильной посадки по месту устанавливалась несколько раз. Из-за этого герметизирующий элемент местами оказался слишком сильно зажат, либо же перерезан кантами головки блока цилиндров.

- герметизирующий элемент был отжат в результате прорыва ОГ;
- герметизирующий элемент был слишком сильно сжат из-за слишком малого выступа гильзы.

- подготавливать и проводить работы по монтажу следует внимательно и тщательно. Если головка цилиндров устанавливается больше одного раза, то прокладку следует проверить на отсутствие повреждений.

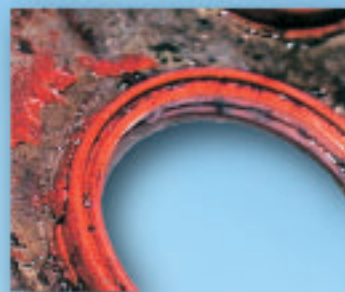
эластомерный герметизирующий элемент отжат от основы. В герметизирующем пазу находятся загрязнения.

на металлическую основу прокладки был дополнительно нанесен герметик. В результате вулканизации эластомерный герметизирующий элемент оказался под дополнительным давлением и был отжат. Результат – утечка масла. Отложения загрязняющих частиц из масла только ускорили выход прокладки из строя.

- при монтаже головки цилиндра герметизирующий элемент был поврежден.

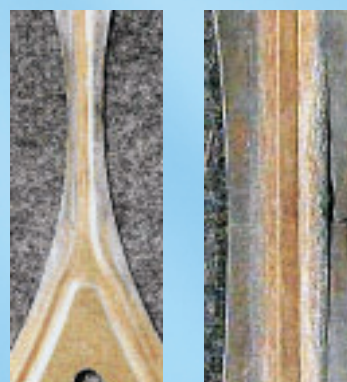
1. Проявление и причины повреждений типа «неконтролируемый процесс сгорания топлива» на многослойных металлических прокладках

начинающееся почернение на участке перемычки функциональной прослойки указывает на начало разрушения, завершение которого показано на втором снимке (внизу).

неконтролируемый процесс сгорания привел к возникновению высокочастотных колебаний. Ударные волны, вызванные этим, разрушили участок перемычки.

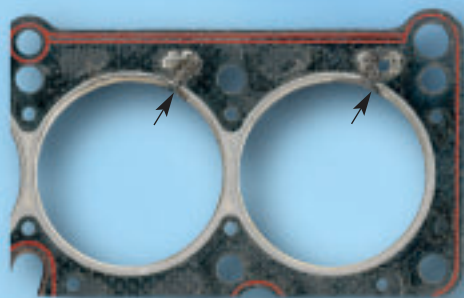
на металлической окантовке камеры сгорания четко видны выбоины и деформации. Окантовка и мягкий материал прокладки спеклись друг с другом. В таких местах окантовка камеры сгорания зачастую разрушена, а на мягком материале – следы горения.

регулировка двигателя (раннее зажигание) была проведена не по инструкции изготовителя, из-за этого процесс сгорания топлива идет неконтролируемо. Колебания с высокой частотой и вызванные этим ударные волны разрушают металлический герметизирующий элемент, а затем и мягкий материал.

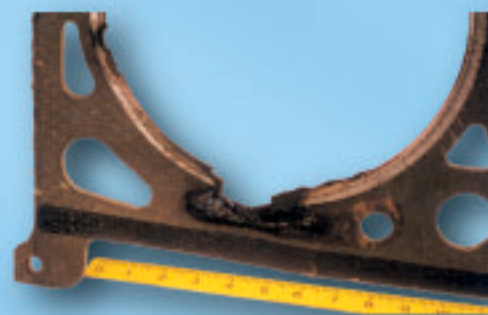
на окантовке камеры сгорания четко видны выбоины. Имеются очаги начала разрушения окантовки, а также участок полного разрушения окантовки камеры сгорания и мягкого материала прокладки.

из-за использования топлива, не обладающего достаточной детонационной стойкостью, процесс сгорания становится неконтролируемым. Это вызывает термическую и механическую перегрузку мотора. При неконтролируемом сгорании возникают ударные волны с экстремально высоким давлением и высокими температурами, которые создают соответствующую сверхнагрузку на детали двигателя. Наиболее часто поломки возникают на поршне и на прокладке ГБЦ.

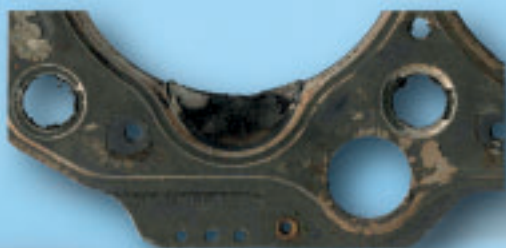
многослойная металлическая прокладка сильно повреждена на участке вихревой закраины в результате механического воздействия.

вихревая камера для первого цилиндра во время эксплуатации отделилась при движении и упала в камеру сгорания. Следствие: очень сильное повреждение головки цилиндров, а также привода клапанов и поршня.

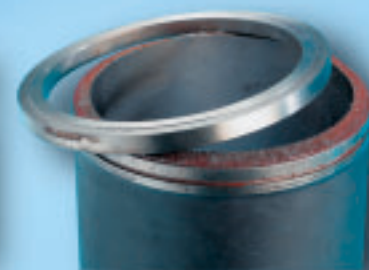
металлическая окантовка камеры сгорания у прокладки с внутренней стороны полностью смята заплечиком гильзы. Заплечик гильзы цилиндра был целиком оторван экстремальными силами при запуске двигателя (см. фото справа) – следствием стала серьезнейшая поломка двигателя.

При монтаже прокладки ГБЦ не был проверен диаметр камеры сгорания устанавливаемой прокладки. Была использована прокладка, конструкция которой по отверстиям выглядела похожей на демонтированную старую прокладку, но у которой, однако, диаметр камеры сгорания был меньше.
