Erkennen und verhindern  
typischer Schäden an

# Zylinderkopf- dichtungen

Das Original

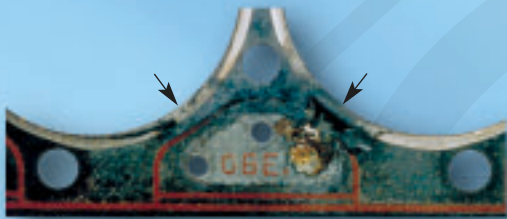
## 1. Ausfall der Nkw-Zylinderkopfdichtung durch Gasübertritt

Zwischen den Zylindern zwei und drei (Auslassbereich) ist starkes Gasüberblasen vorhanden. Der Dichtungsweichstoff ist im Bereich der Wasserlöcher zerstört.

Durch Nicht-Einhalten der vom Hersteller vorgeschriebenen Schraubenanziehmethode wurde die Zylinderkopfdichtung nicht ausreichend gespannt. Dadurch kam es zu einem Gasübertritt ins Kühlwasser. Die Folge waren hoher Kühlmitteldruck und Verlust von Kühlmittel sowie die Zerstörung der Zylinderkopfdichtung.

- Zylinderlaufbuchse hat sich gesenkt
- Bauteile haben sich verzogen
- Zu hohe Oberflächenrauheit der Motorbauteile Zylinderkurbelgehäuse und Zylinderkopf
- Förderbeginn nicht korrekt eingestellt, dadurch zu hohe Zünddrücke

- Aus Qualitäts- und Sicherheitsgründen unbedingt neue Zylinderkopfschrauben verwenden
- Zylinderkopfschrauben mit dem vorgeschriebenen Anzugsdrehmoment gemäß Herstellerangabe anziehen

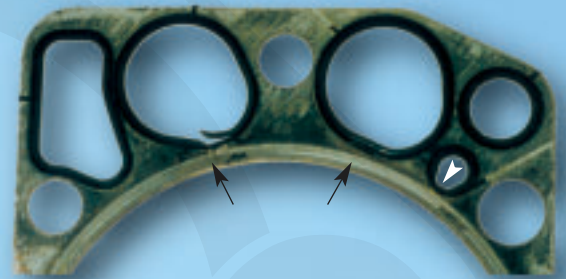
Am Stoßeldurchgang ist das Elastomer-Dichtelement vom Dichtungsträger losgelöst. Ebenso am Wasserdurchgang (kleiner Pfeil). Dadurch starker Wasserverlust.

Eine nicht plane Oberfläche des Zylinderkopfs verursachte Gasübertritt (große Pfeile). Die Elastomer-Dichtelemente wurden durch den starken Gasdruck von der Trägerplatte weggedrückt. Der Zerstörungsvorgang wurde durch den ständigen Vollastbetrieb des Motors beschleunigt.

- Zu geringe Verspannungskräfte der Zylinderkopfschrauben
- Buchsenüberstand nicht korrekt eingestellt

- Vor Montage sorgfältig Planheit der Bauteildichtflächen prüfen, wenn notwendig plan schleifen

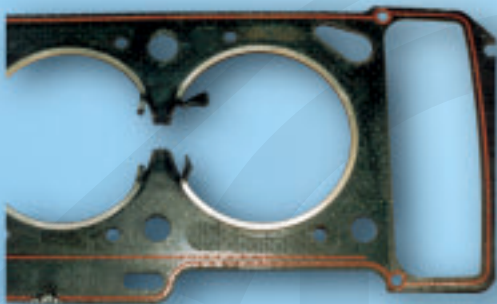
## 2. Ausfall der Pkw-Zylinderkopfdichtung durch Gasübertritt

Durchgebrannter Brennraumsteg zwischen Zylinder eins und zwei.

Durch Nicht-Einhalten der vorgeschriebenen Schraubenanzugsmomente sowie durch Verwendung der alten Zylinderkopfschrauben wurde die Dichtung im zerstörten Bereich ungenügend gepresst und es kam zu Gasübertritt. Thermische Überlastung führte dann zur Zerstörung im Stegbereich.

- Motorenbauteile nicht plan; Stegbereiche an Motorblock und Zylinderkopf deformiert
- Motoreinstellung falsch, dadurch thermische Überlastung

- Bei der Montage darauf achten, dass die vorgeschriebenen Montagevorschriften eingehalten werden

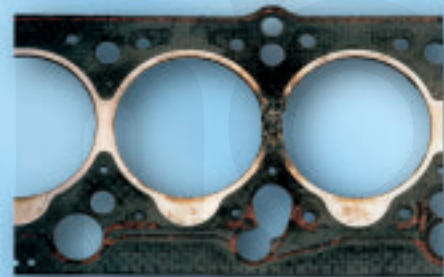
Brennraumsteg und Weichstoff zwischen Zylinder drei und vier verbrannt. Beginnende Dunkelfärbung zwischen Zylinder drei und zwei.

Unkontrollierter Verbrennungsablauf führte zu thermischer Überlastung des Dichtungsmaterials und in Folge zu dessen Zerstörung.

- Anzug der Zylinderkopfschrauben nicht vor schriftsmäßig
- Motorenbauteile nicht plan
- Fehler im Kühlsystem, defekter Thermostat

- Nach der Montage Einstellung für Einspritzung überprüfen
- Einspritzdüsen sorgfältig überprüfen und Dichtheit kontrollieren

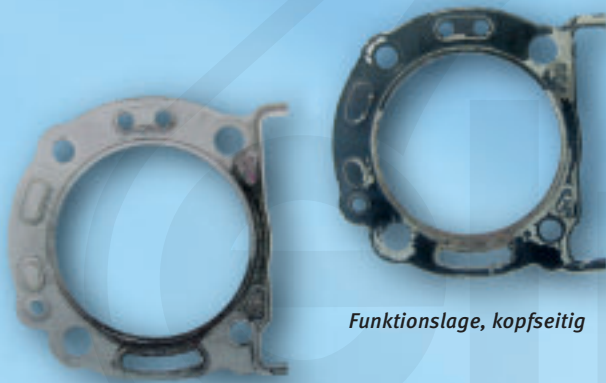
### 3. Ausfallursache „Gasübertritt an 2-Lagen-Metalldichtung“

Die metallische Stopperlage und die Funktionslage zeigen deutliche Schwarzfärbung zum Kühlkanal. Eine Gasleckage entsteht zwischen der Stopperlage und Funktionslage.

Der Schraubenanzugsmoment war zu gering, dadurch entstand eine ungenügende Dichtpresung.

- Motorenbauteile nicht plan (deformiert durch thermische Überlastung)

- Bei der Montage darauf achten, dass die vorgeschriebenen Montagevorschriften der Schraubenanzugsmomente unbedingt eingehalten werden

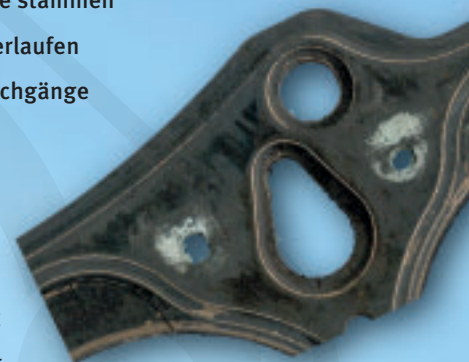
### 4. Ausfall durch Druckaufbau im Kühlsystem aufgrund von Gasübertritt

An der Mehrlagen-Metall-Zylinderkopfdichtung sind im Bereich der Wasserkanäle deutliche linienförmige Abdrücke zu sehen. Diese stammen von der Zylinderkopfdichtfläche und verlaufen in Richtung Brennraum. Die Wasserdurchgänge zeigen eine deutliche Hellfärbung.

Die Oberflächenstruktur des Zylinderkopfs war nur unzureichend bearbeitet bzw. wurde überhaupt nicht bearbeitet. Dadurch kam es zum Übertritt von Verbrennungsgasen in den Kühlkreislauf und zu thermischer Überlastung (Druckaufbau).

- Kühlsystem wurde nicht vollständig entlüftet, dadurch keine Zirkulation des Kühlmittels
- Kühlkreislauf unterbrochen (Wasserpumpe, Thermostat, Lüfter)
- Hoher Abgasgegendruck verursachte Motorüberhitzung (z. B. defekter Katalysator)

- Vor der Montage die Beschaffenheit der Dichtungsfläche sehr sorgfältig prüfen und die Planheit des Zylinderkopfs sicherstellen (sehr feine Struktur, zulässige Oberflächen-Rauheitswerte für die Zylinderkopfbearbeitung  $R_z 11 \mu\text{m}/R_{\text{max}} 15 \mu\text{m}$ )

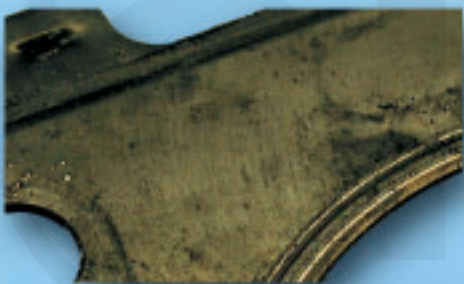
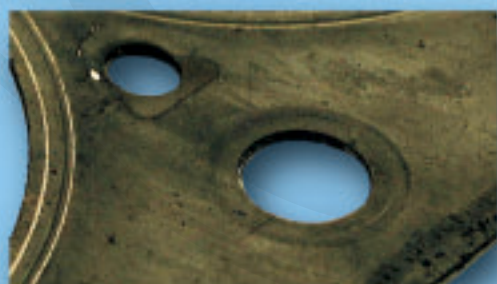
### 5. Ausfall der Zylinderkopfdichtung durch Druckaufbau im Kühlsystem aufgrund von Gasübertritt

An der mehrlagigen Metall-Elastomer-Zylinderkopfdichtung sind deutliche linienförmige Abdrücke zu sehen. Diese stammen von der Zylinderkopfdichtfläche und verlaufen in Richtung Brennraum.

Die Beschaffenheit der Oberflächenstruktur des Zylinderkopfs war zu grob bearbeitet bzw. wurde überhaupt nicht bearbeitet. Dadurch kam es zum Übertritt von Verbrennungsgasen in den Kühlkreislauf und zu thermischer Überlastung (Druckaufbau).

- Kühlsystem wurde nicht vollständig entlüftet, dadurch keine Zirkulation des Kühlmittels
- Kühlkreislauf unterbrochen (Wasserpumpe, Thermostat, Lüfter)
- Hoher Abgasgegendruck verursachte Motorüberhitzung (z. B. defekter Katalysator)

- Vor der Montage die Beschaffenheit der Dichtungsfläche sehr sorgfältig prüfen und die Planheit des Zylinderkopfs sicherstellen (sehr feine Struktur, zulässige Oberflächen-Rauheitswerte für die Zylinderkopfbearbeitung  $R_z 11 \mu\text{m}/R_{\text{max}} 15 \mu\text{m}$ )

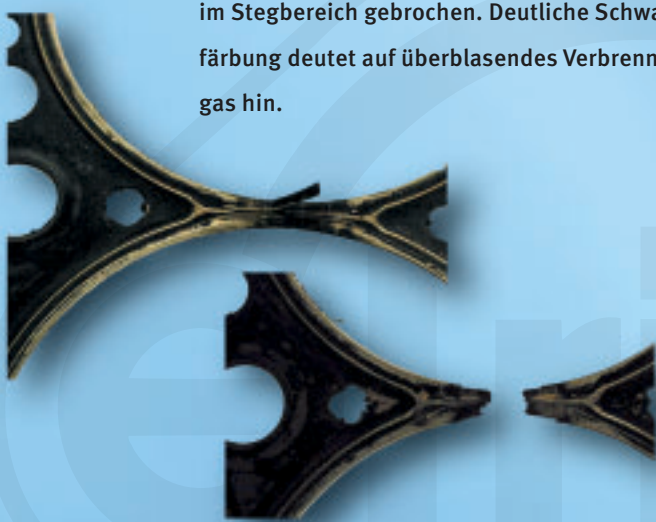
## 1. Ausfallursache „thermische Überlastung an 2-Lagen-Metalldichtung“

Die metallische Funktionslage, in die bei dieser Bauart die Brennraumabdichtung integriert ist, ist im Stegbereich gebrochen. Deutliche Schwarzfärbung deutet auf überblasendes Verbrennungsgas hin.

Bauteilverzug führte zu überblasenden Verbrennungsgasen. Die dadurch auftretende thermische Überbelastung der Metalllage führte zu deren Zerstörung.

- Mindere Kraftstoffqualität (zu niedere Oktanzahl)
- Verdichtungsverhältnis zu hoch
- Motoreinstellung (Zündkerzen mit falschem Wärmewert)
- Schraubenvorspannkraft ungenügend (Schraubenqualität, Schraubenanzug)

- Vor der Montage Bauteile sorgfältig prüfen auf Verzug und Oberflächenbeschaffenheit

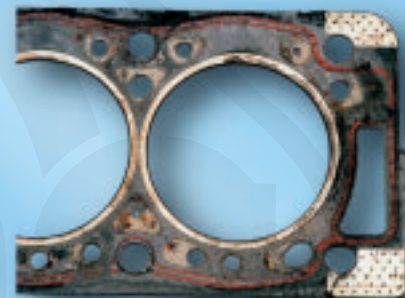
## 2. Ausfallursache „thermische Überlastung der Metall-Weichstoff-Zylinderkopfdichtung“

An den Wasserdurchgängen ist der frei liegende Dichtungsweichstoff stark aufgequollen.

Nach der Montage des Motors wurde das Kühlsystem unzureichend entlüftet. Es kam zur Überhitzung des Motors durch zu hohe Kühlmitteltemperatur. Dampfbildung führte zum Aufquellen des Weichstoffmaterials der Dichtung im Wasserkanalbereich. In Folge löste sich der Dichtungsweichstoff vom Metallträger.

- Funktionsweise des Kühlkreislaufs eingeschränkt durch Wasserpumpe oder Thermostat
- Wasserdurchfluss im Kühlsystem (z. B. im Kühler) durch Kalkablagerungen eingeschränkt

- Nach der Montage darauf achten, dass eine sorgfältige Entlüftung des Kühlsystems durchgeführt wird

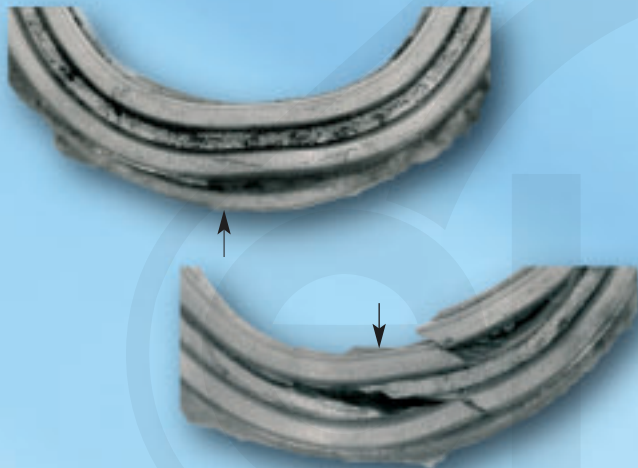
Die elastomeren Dichtelemente sind von der Trägerplatte weggedrückt und zerschnitten/gerissen.

Der Zylinderkopf wurde bei der Montage durch falsche Positionierung mehrmals aufgesetzt. Dadurch wurde das Dichtelement örtlich zu stark verpresst bzw. durch die Kanten des Zylinderkopfs zerschnitten.

- Sorgfältige Vorbereitung und Durchführung der Montagearbeiten. Die Dichtung muss nach wiederholtem Aufsetzen des Zylinderkopfs auf Schädigung geprüft werden

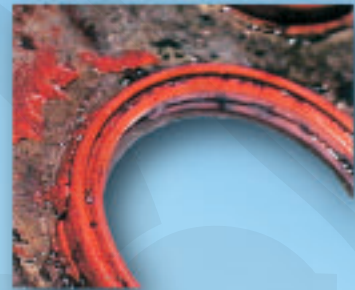
## 2. Ausfallursache „Ölundichtheit, Dichtmasse an Dichtelement (Lkw)“

Das elastomere Dichtelement ist von der Trägerplatte weggedrückt. Schmutzpartikel befinden sich in der Dichtnut.

Auf die metallische Trägerplatte wurde zusätzlich Dichtmasse aufgetragen. Durch Ausvulkanisation wurde das elastomere Dichtelement zusätzlich unter Druck gesetzt und weggedrückt. Ölaustritt war die Folge. Ablagerungen von Schmutzpartikeln aus dem Öl haben den Schaden beschleunigt.

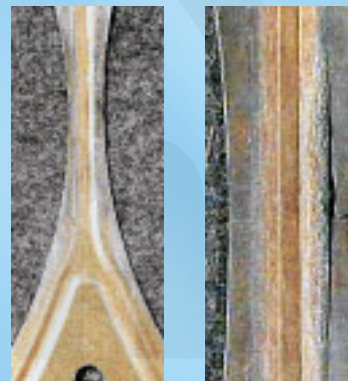
Beginnende Schwarzfärbung im Stegbereich der Funktionslage zeigt den Beginn der Zerstörung, die im zweiten Bild (rechts) vollendet ist.

Ein unkontrollierter Verbrennungsablauf verursachte hochfrequente Schwingungen. Dadurch ausgelöste Druckwellen zerstörten den Stegbereich.

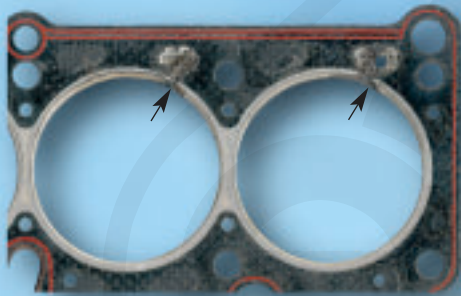
## 2. Ausfall der Zylinderkopf- dichtung durch Klopf-schaden

An der metallischen Brennraumeinfassung sind deutliche Eindellungen und Verformungen zu sehen. Verschmelzung der Einfassung und des Weichstoffs. Die Brennraumeinfassung ist an diesen Stellen meist metallisch blank und der Weichstoff weist Brandspuren auf.

Motoreinstellung (Frühzündung) nicht nach Herstellervorgabe durchgeführt, dadurch unkontrollierter Verbrennungsablauf. Hochfrequente Schwingungen und dadurch ausgelöste Druckwellen zerstörten das metallische Dichtelement des Brennraums und in der Folge auch den Weichstoff.

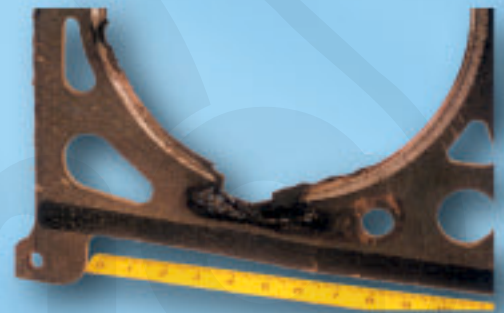
Die Brennraumeinfassung zeigt deutliche Eindellungen. Beginn der Zerstörung an der Einfassung bis zur vollkommenen Zerstörung der Brennraumeinfassung und des Dichtungswerkstoffs.

Durch Verwendung von nicht ausreichend klopf-festem Kraftstoff kommt es zu einem unkontrollierten Verbrennungsablauf. Dadurch entsteht eine thermische und mechanische Überbeanspruchung des Motors. Die unkontrollierte Verbrennung erzeugt Stoßwellen mit extremen Drücken und hohen Temperaturen, wodurch Motorenteile überbeansprucht werden. Die häufigsten Schäden treten an Kolben und an der Zylinderkopfdichtung auf.

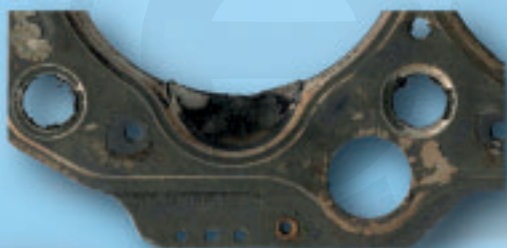
Die Mehrlagen-Metall-Zylinderkopfdichtung ist im Wirbellappenbereich durch mechanische Einwirkung sehr stark beschädigt.

Die Wirbelkammer für den ersten Zylinder hat sich während des Fahrbetriebs gelöst und ist in den Verbrennungsraum gefallen. Die Folge: sehr großer Schaden am Zylinderkopf sowie im Ventiltrieb und an den Kolben.

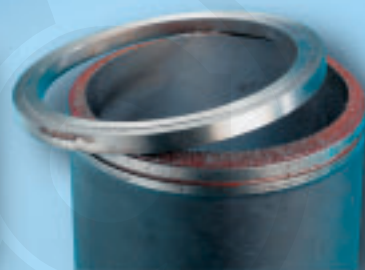
Die metallische Brennraumeinfassung der Zylinderkopfdichtung wurde innen durch den Buchsenbund vollkommen zusammengepresst. Der Buchsenbund der Laibhülse wurde durch die extremen Kräfte beim Start total abgesprengt (siehe Bild rechts) – ein schwerwiegender Motorschaden war die Folge.

- Die Zylinderkopfdichtung vor der Montage auf den Buchsenbund auflegen und prüfen, ob dies ohne Kraftanwendung möglich ist
