Всегда ли прокладка головки блока цилиндров является причиной поломки двигателя? Действительные причины и меры против них

Правильное определение и предотвращение типичных поломок

Прокладки головок блока цилиндров

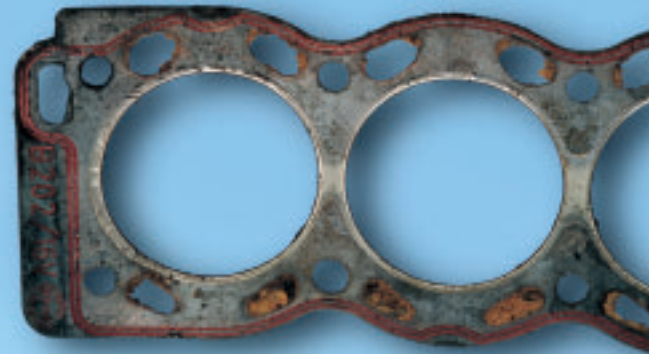
Так, ответственной за повреждение может оказаться при перегревах также и система выхлопных газов. Незакрепленная деталь на глушителе или расплавленный катализатор могут вызвать, например, сужение поперечника канала отвода ОГ. Из-за этого повышается противодавление

ОГ, а результатом становится термическая перегрузка деталей двигателя и прокладки ГБЦ и понижение мощности мотора.

Прокладку ГБЦ, которая вышла из строя из-за перегрева, легко опознать, например, по отрывам ее мягкого материала в непосредственной близости от отверстий для охлаждающей жидкости.
