Erkennen und verhindern  
typischer Schäden an

# Zylinderkopf- dichtungen

Das Original

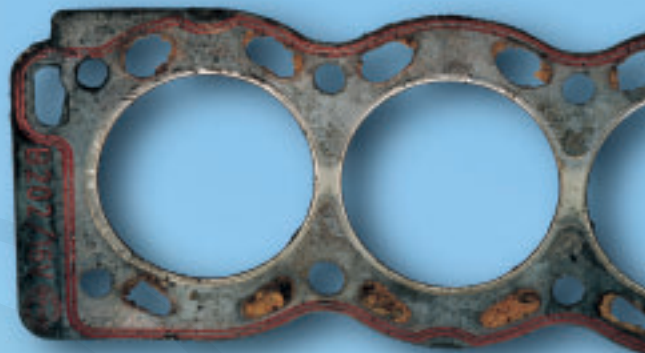
Bei thermischer Überlastung des Kühlsystems dringt Kühlmittel in die Weichstoffmatrix der Dichtung ein, verdampft dort durch die angrenzenden heißen Motorbauteile und drückt den Weichstoff vom Metallträger weg. Dadurch entstehen die Aufwürfe.

Nicht zu unterschätzen sind die Folgen, die durch Verwendung von nicht freigegebenen Frost-/Korrosionsschutzmitteln bzw. der ausschließlichen Verwendung von reinem Wasser als Kühlmittel ausgelöst werden. Die metallischen Trägerplatten der Dichtung werden massiv durch Korrosion zersetzt, wodurch die Dichtung zerstört wird.
